**Caracterização Construtiva e Patológica de Igrejas e
Capelas no Concelho de Estarreja**

Dissertação apresentada à Universidade de Aveiro para cumprimento dos requisitos necessários à obtenção do grau de Mestre em engenharia Civil realizada sob a orientação científica do Prof. Dr. Aníbal Guimarães da Costa, Professor Catedrático do Departamento de Engenharia Civil da Universidade de Aveiro, e co-orientação científica do Prof. Dr. Humberto Salazar Amorim Varum, Professor auxiliar do Departamento de Engenharia Civil da Universidade de Aveiro

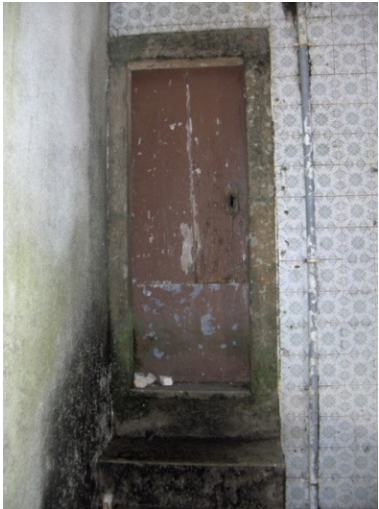
| <p>Patologia: Existência de manchas, bolores, ascensão capilar, eflorescências.</p> <p>Elemento Danificado: Revestimento da Parede Estrutural pelo exterior, caixilharia danificada, e tubo de queda danificado.</p> <p>Causa: Revestimentos muito deteriorados por acção de humidade ascensional, falta de uma adequada drenagem pluvial e falta de manutenção.</p> <p>Igreja: Igreja de S. Pedro, Pardilhó</p> | |

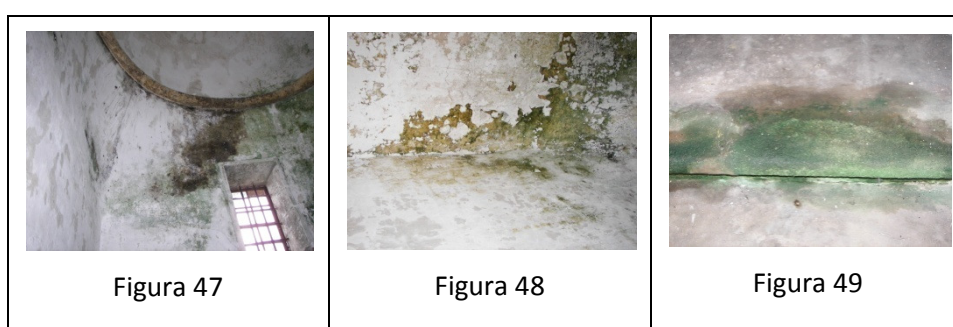
Figuras 47, 48, 49- Danos observados nos revestimentos da capela de São Francisco
